اسم المبنى ضمن الوثائق		استمارة تقييم أضرار المباني ضمن المدينة القديمة في حلب			الجهة الدارسة: مديرية آثار ومتاحف حلب	
مبنى السرايا الحكومي						
إعداد الاستمارة	م. مريم دوبا					
	م. روبي غابرييل					
02/02/2017	بتاريخ	رقم العقار	المنطقة العقارية	الموقع	المدينة	المحافظة
اسم المبنى المتعارف عليه		2302	الحادية عشرة	المدينة القديمة	حلب	حلب
مبنى السرايا الحكومي						
صورة لأثر				موقع الأثر

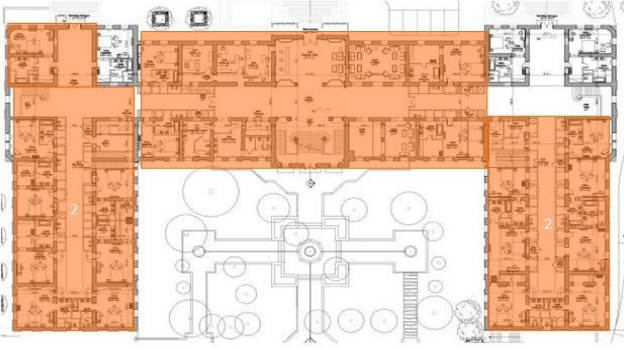
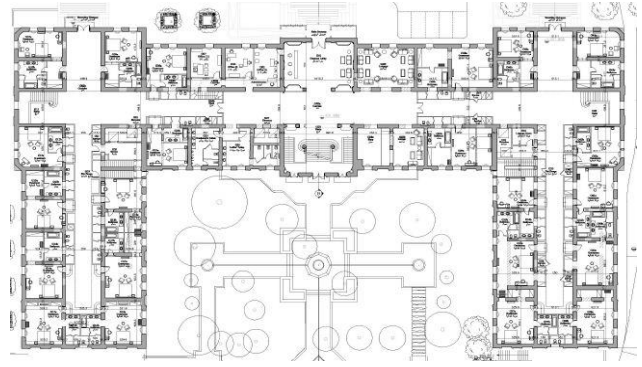
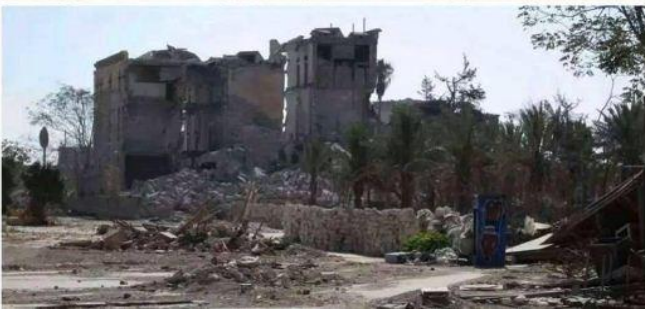
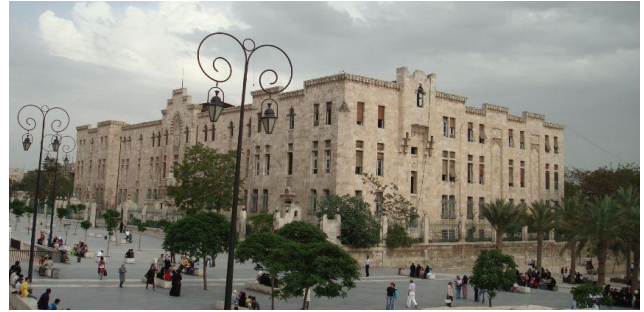
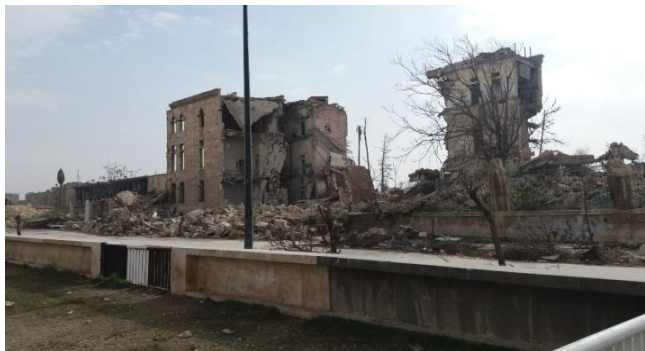
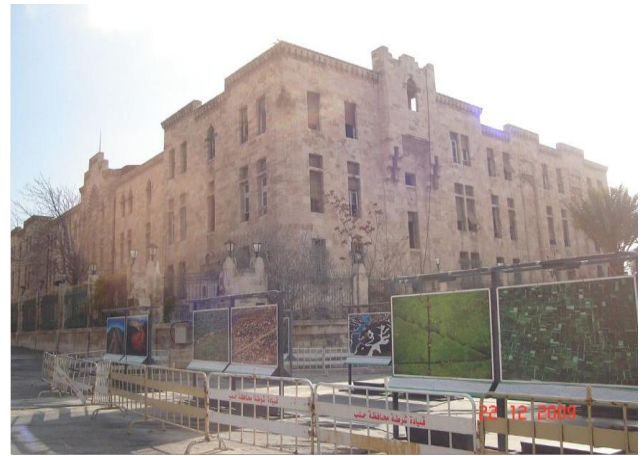
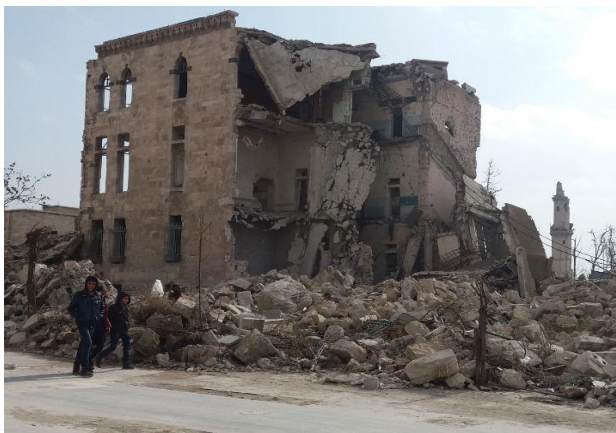
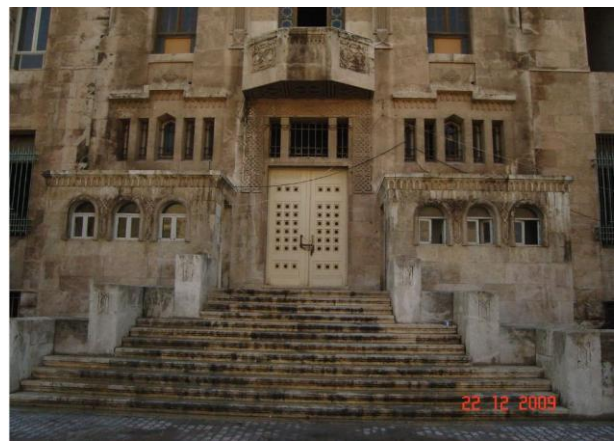
الصور	
بعد الضرر	قبل الضرر

95%					نسبة التهدم		حالة الضرر A			
					الأجزاء المتهدمة		منطقة منكوبة نسبة الدمار فيها مرتفعة وتحتاج أعمال متنوعة			
الأجزاء القابلة للترميم					جدران					
تهدم كلي					اسقف					
تهدم كلي					عناصر حاملة					
تهدم كلي					أدراج					
تهدم كلي					أرضيات					
تهدم كلي					أقواس					
تهدم كلي					زخارف					
بحاجة لكشف لجنة من المختصين في الإنشاء					الأساسات					
بحاجة لكشف لجنة من المختصين في الإنشاء					الأعمدة					
معظم المبنى متهدم كلياً والجزء الباقي بحاجة إلى فحص إنشائي								الملاحظات		
درجة الخطورة										
لا			نعم			ضرورة التدخل السريع (الإسعافي)				
الأجزاء المتبقية غير مستقرة					سلامة عامة		سبب التدخل السريع			
					سلامة المبنى					
					إمكانية السكن					
					أسباب أخرى		وجود آثار منقولة			
لا يوجد			لا يوجد			يوجد				
لا			نعم			إمكانية التدخل الأثري (تنقيب)				
إمكانية الوصول والاستطراق										
بحاجة للإنشاءات خفيفة		بسهولة		بصعوبة		نعم		لا		سالك للمشاة
تركس		سيارة				نعم		لا		سالك للسيارات

مداخل وأبواب العقار										
غير ممكن بسبب تراكم الأحجار					طريقة الدخول					
مدخل شمالي					الجهة					
منقول		غير موجود		موجود		متهدم كلياً		متهدم جزئياً		المدخل الرئيسي
					عددها					
منقول		غير موجود		موجود		متهدم كلياً		متهدم جزئياً		المداخل الثانوية
					عددها					
لا يوجد مداخل متاحة			أخرى			مدخل مستحدث		مدخل أساسي		المداخل المتاحة
الواجهات										
يوجد جزء من الواجهة الرئيسية لا يتجاوز 20% قائم ويحتاج إلى فحص لجنة السلامة العامة					حالة البناء					
موجود على جزء من الكتل المتبقية (فقط من جهة الواجهة الرئيسية)					الإكساء					
					نوع المونة					
								الملاحظات
